浙江新祥铝业股份有限公司

土壤污染隐患排查报告

编制日期：2021年10月

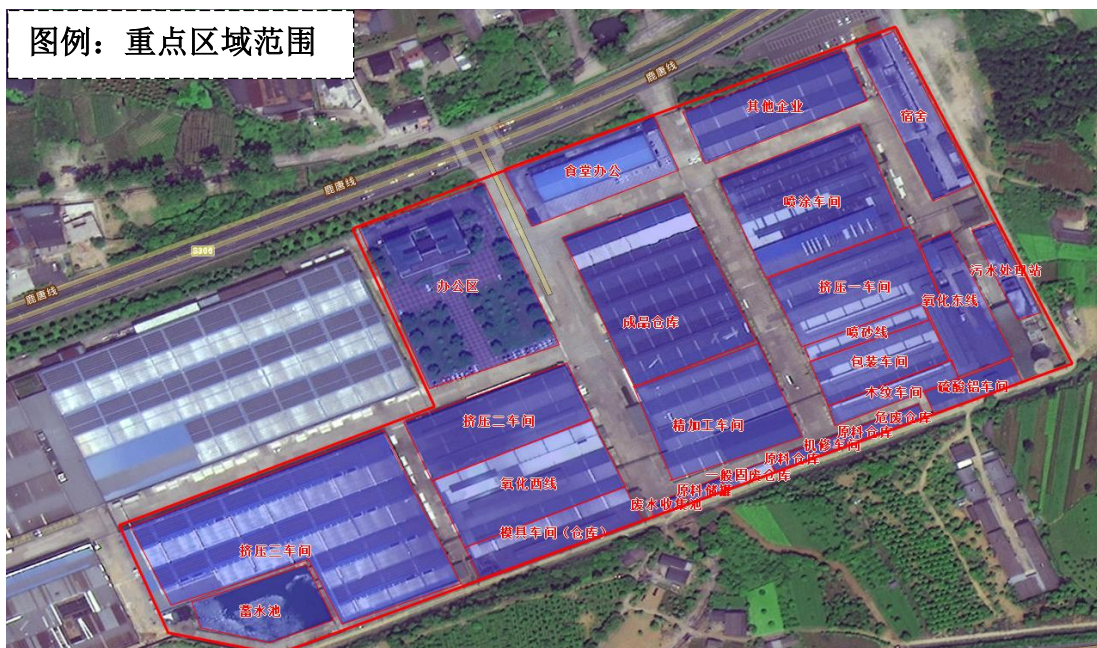
图 3-1 企业重点区域范围

参考《重点监管单位土壤污染隐患排查指南（试行）》中表 2 相关信息，识别企业涉及有毒有害物质的重点场所或者重点设施设备，具体见表 3-3，区域范围见图 3-1。

表 3-3 企业有潜在土壤污染隐患的重点场所或者重点设施设备

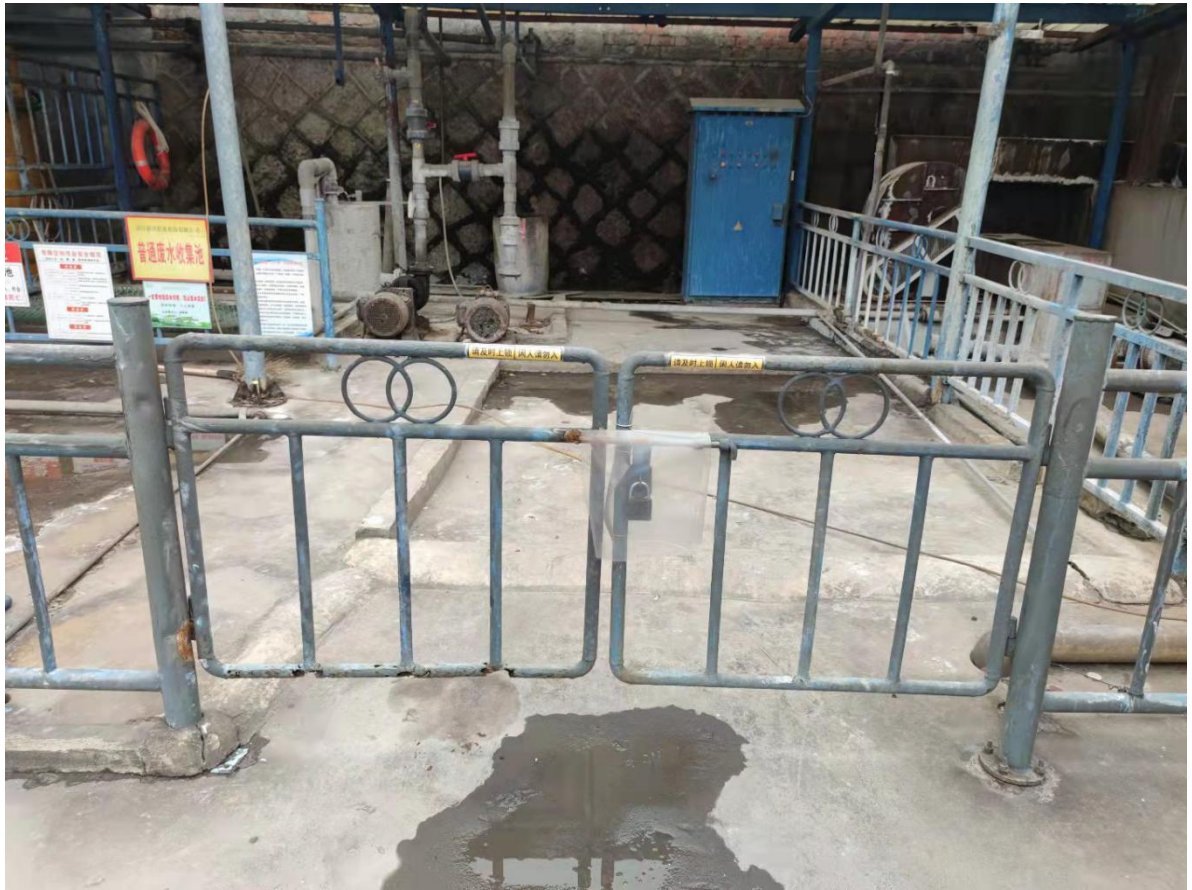
废水收集池现状照片

我公司废水收集池，位于厂区南侧，模具车间东侧，建设采用混凝土材质，为全地下储存池，地下深度约2米。污水处理池采用混凝土材质，为半地下储存池，地下深度约3米。柴油罐为地面储罐。

序号	排查范围	现状土壤污染防治措施/功能	现状土壤污染防治措施	土壤污染可能性	是否需要整改
1	废水收集池	防渗池体，池体内壁无老化、破损、裂缝现象，防渗效果良好，未见满溢痕迹	有专人负责检查及维护	可能性小	否
2	污水处理池	防渗池体，池体内部存在老化现象，防渗	有专人负责检查及维护	易造成污染	是

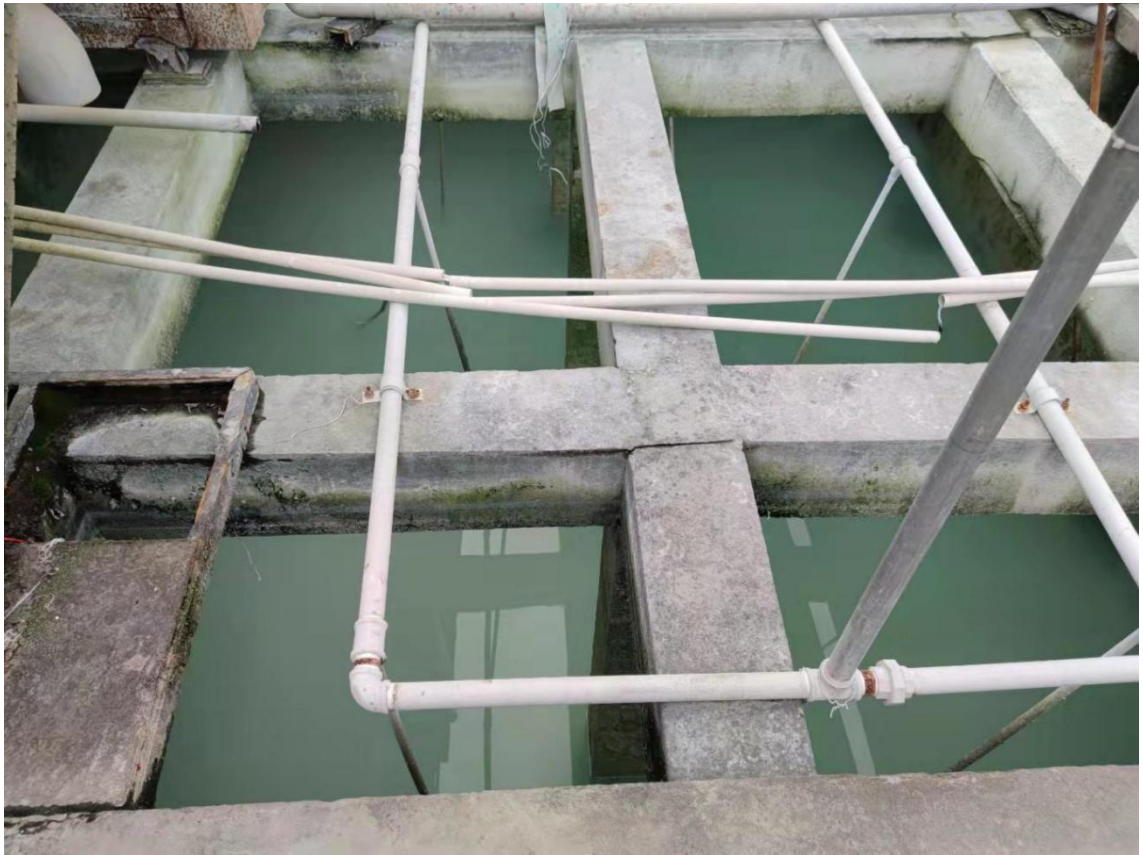
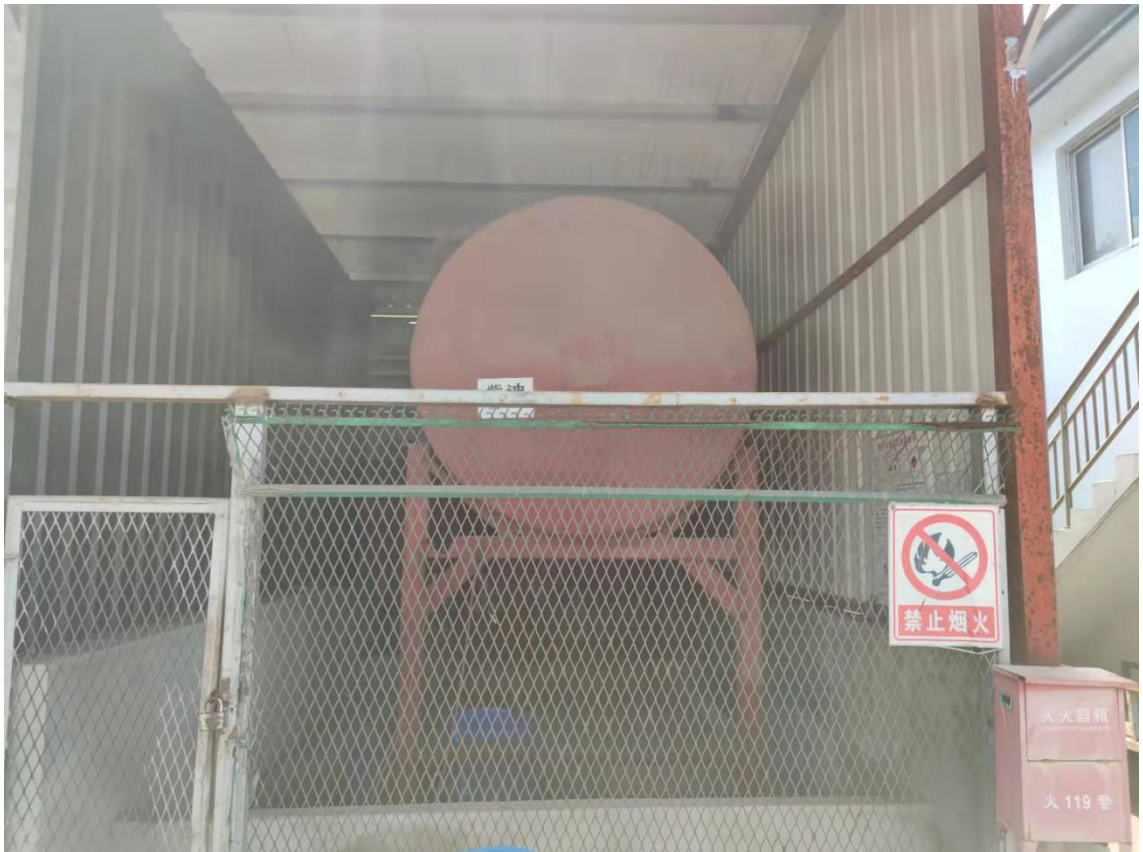
污水处理站现状照片

效果良好，未见满溢 痕迹			
3	柴油罐	区域地面采用混凝土 硬化，做有防渗层， 做好围堰，防渗防腐 效果较好	有专人负责检查 及维护	不易造成污染	是

企业名称		浙江新祥铝业股份有限公司			所属行业	铝压延加工	
现场排查负责人		朱永桓			排查时间	2021 年 9 月	
序号	涉及工业活动	重点场所或者重点设施设备	位置信息	部分现场照片	隐患点	整改建议	备注
2	液体储存区	污水处理池	厂区东侧	 	池体内壁有老化现象	加强巡检，建立定期检查与日常维护记录单，每年至少开展一次防渗效果检查，针对池体有无开裂、渗漏现象，附近硬化地面是否完好，有无开裂、渗漏等现象，及时对老化处进行维护	/

序号	涉及工业活动	重点场所或者重点设施设备	整改建议	整改期限
1	液体储存区	污水处理池	加强巡检，建立定期检查与日常维护记录单，每年至少开展一次防渗效果检查，针对池体有无开裂、渗漏现象，附近硬化地面是否完好，有无开裂、	2021 年 10 月

渗漏等现象，及时对老化处进行维护
2	落实隐患整改、档案建立与应用	按照隐患整改方案进行隐患整改，形成隐患整改台账；隐患排查活动结束后，应建立隐患排查档案并存档备查

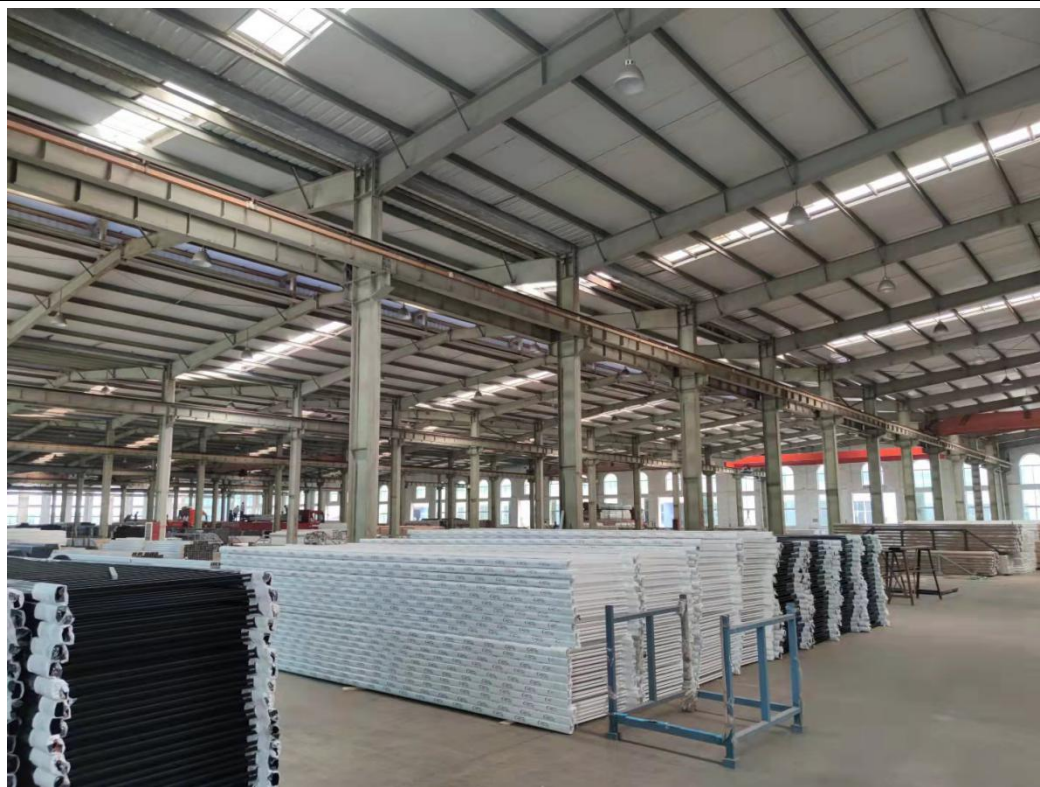
序号	排查范围	现状土壤污染防治设施 /功能	现状土壤污染防治措施	土壤污染可能性	是否需要 整改
1	成品车间	车间设置顶棚，无雨水冲刷等潜在情况风险； 地面硬化	有专人日常目视 检查	可忽略	否
2	车间外装卸区域	装卸区域设置顶棚，货车设置遮雨布，无雨水冲刷等潜在情况风险	有专人日常目视 检查	可忽略	否

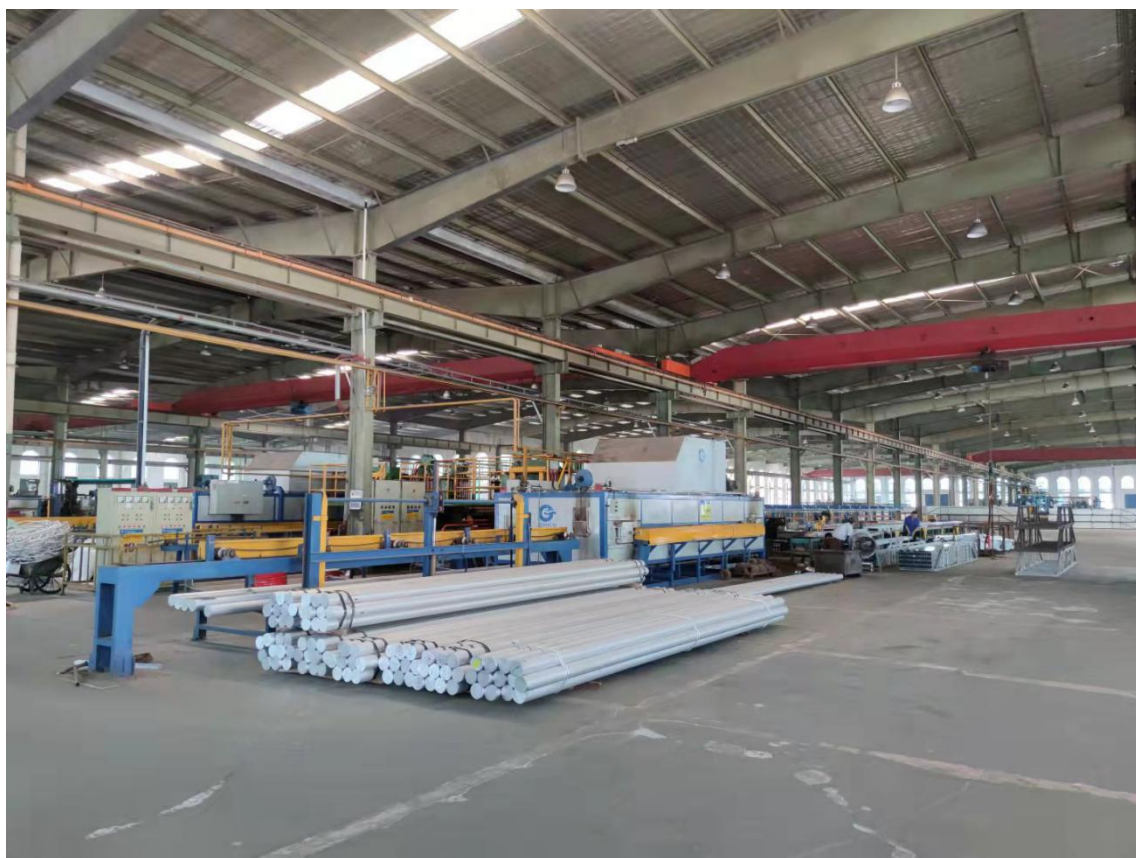
序号	排查范围	现状土壤污染防治设施/功能	现状土壤污染防治措施	土壤污染可能性	是否需要整改
1	挤压三车间	挤压三车间设置顶棚，无雨水冲刷等潜在情况风险；生产区内规划科学，硬化良好，无明显裂痕，无跑冒滴漏痕迹	有专人日常目视检查、日常维护	不易造成土壤污染	否
2	挤压二车间	挤压二车间设置顶棚，无雨水冲刷等潜在情况风险；生产区内规划科学，硬化良好，无明显裂痕，无跑冒滴漏痕迹	有专人日常目视检查、日常维护	不易造成土壤污染	否
3	氧化西线	氧化西线设置顶棚，无雨水冲刷等潜在情况风险；氧化着色生产线做好防渗，导流沟，生产区内规	有专人日常目视检查、日常维护	不易造成土壤污染	否

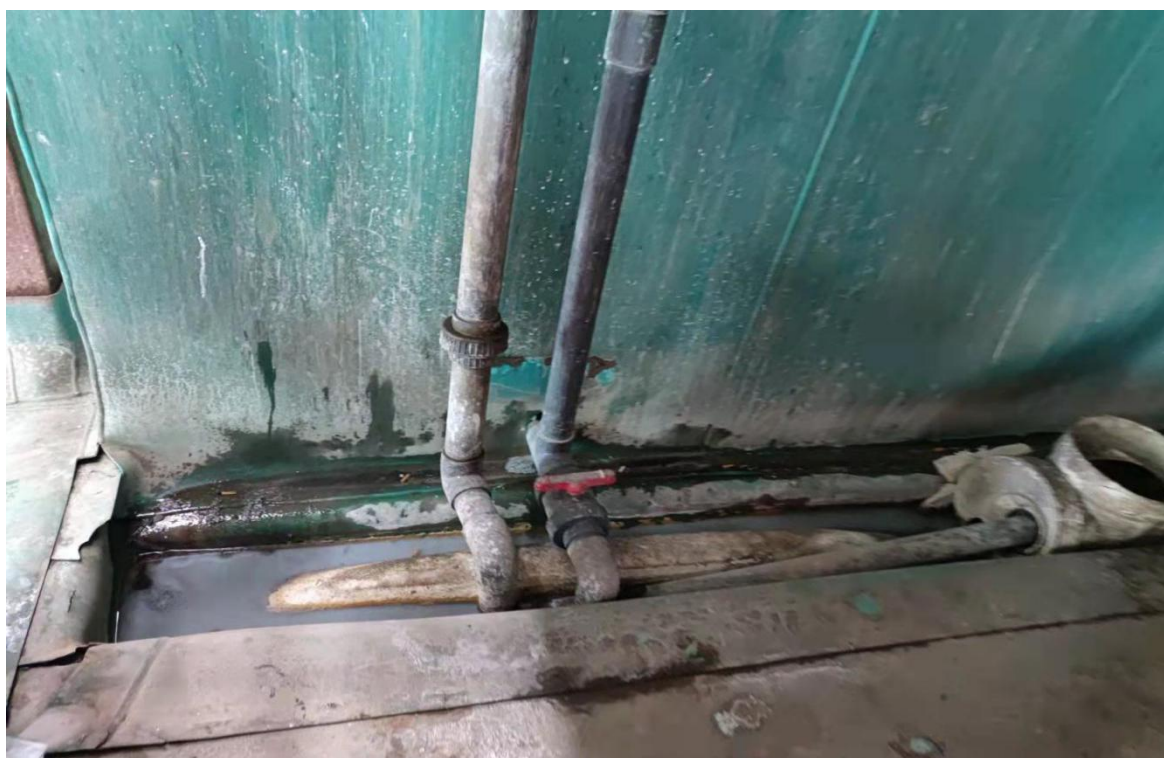
氧化西线

划科学，硬化良好，无明显裂痕，无跑冒滴漏痕迹			
4	模具车间	模具车间设置顶棚，无雨水冲刷等潜在情况风险；生产区内规划科学，硬化良好，无明显裂痕，无跑冒滴漏痕迹	有专人日常目视检查、日常维护	不易造成土壤污染	否
5	精加工车间	精加工车间设置顶棚，无雨水冲刷等潜在情况风险；生产区内规划科学，硬化良好，无明显裂痕，无跑冒滴漏痕迹	有专人日常目视检查、日常维护	不易造成土壤污染	否
6	机修车间	机修车间设置顶棚，无雨水冲刷等潜在情况风险；生产区内规划科学，硬化良好，无明显裂痕，无跑冒滴漏痕迹	有专人日常目视检查、日常维护	不易造成土壤污染	否
7	木纹车间	木纹车间设置顶棚，无雨水冲刷等潜在情况风险；生产区内规划科学，硬化良好，无明显裂痕，无跑	有专人日常目视检查、日常维护	不易造成土壤污染	否

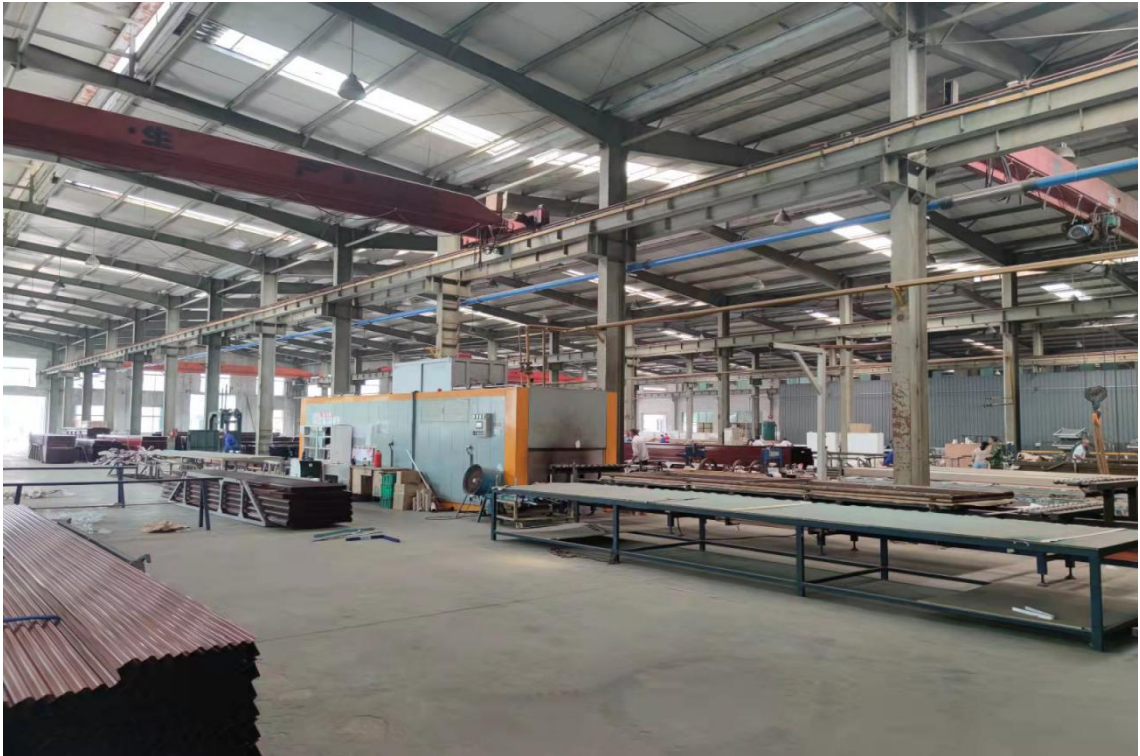
木纹车间

冒滴漏痕迹			
8	硫酸铝车间	硫酸铝车间设置顶棚，原料均在地面储罐内储存，无雨水冲刷等潜在情况风险；生产区内规划科学，硬化良好，无明显裂痕，无跑冒滴漏痕迹	有专人日常目视检查、日常维护	不易造成土壤污染	否
9	氧化东线	氧化东线设置顶棚，无雨水冲刷等潜在情况风险；氧化着色生产线做好防渗，导流沟，生产区内规划科学，硬化良好，无明显裂痕，无跑冒滴漏痕迹	有专人日常目视检查、日常维护	不易造成土壤污染	否
10	包装车间	包装车间设置顶棚，无雨水冲刷等潜在情况风险；生产区内规划科学，硬化良好，无明显裂痕，无跑冒滴漏痕迹	有专人日常目视检查、日常维护	不易造成土壤污染	否
11	喷砂线	喷砂线设置顶棚，无雨水冲刷等潜在情况风险；生产区内规划科学，硬化良	有专人日常目视检查、日常维护	不易造成土壤污染	否

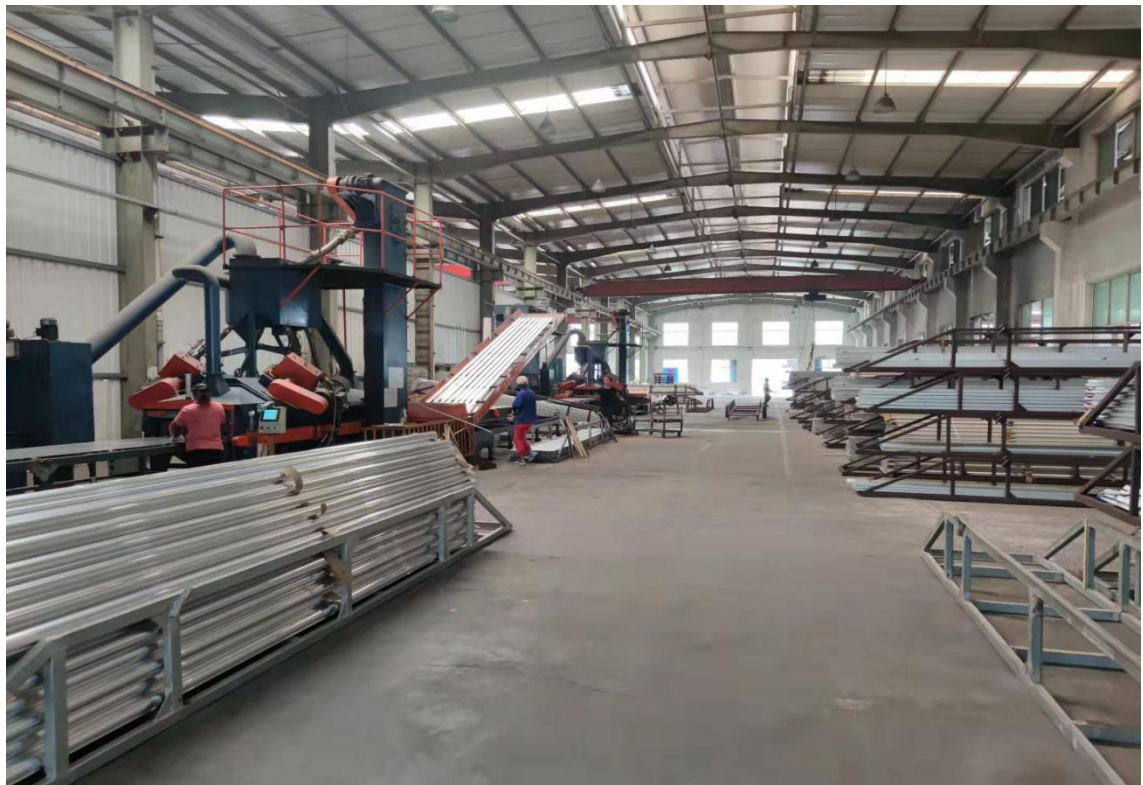
喷砂线

好，无明显裂痕，无跑冒滴漏痕迹			
12	挤压一车间	挤压一车间设置顶棚，无雨水冲刷等潜在情况风险；生产区内规划科学，硬化良好，无明显裂痕，无跑冒滴漏痕迹	有专人日常目视检查、日常维护	不易造成土壤污染	否
13	喷涂车间	喷涂车间设置顶棚，无雨水冲刷等潜在情况风险；生产区内规划科学，硬化良好，无明显裂痕，无跑冒滴漏痕迹	有专人日常目视检查、日常维护	不易造成土壤污染	否

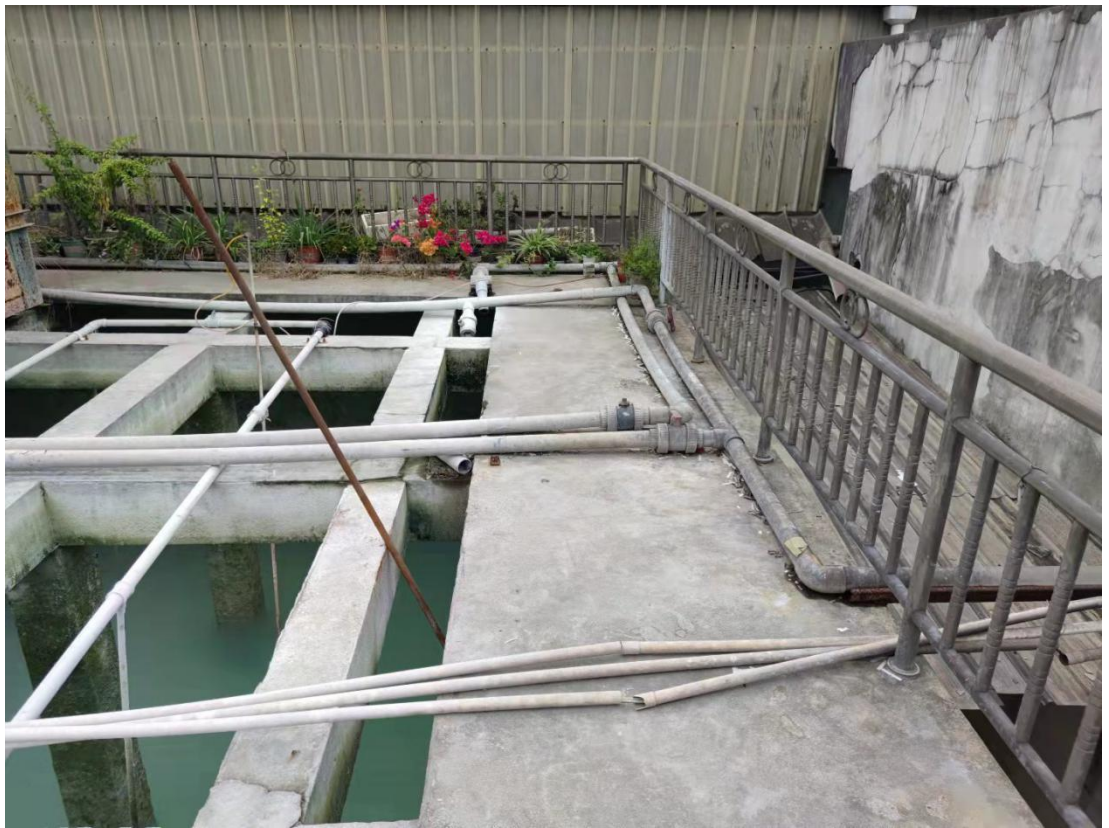
污水管网

企业废水排水系统输送、排水管道已采取防渗措施。

序号	排查范围	现状土壤污染防治设施/功能	现状土壤污染防治措施	土壤污染可能性	是否需要整改
1	废水排水系统	厂区内雨污分流，排水沟、排水口等地方未发现渗漏现象	有专人日常维护，并定期委托开展密封、防渗效果检查	可能性小	否
2	危废仓库	按规范做到了防风、防雨、防晒；地面做有防渗层，防腐、防渗效果良好；四周设有围堰，集水井。	有专人定期检查及维护	可能性小	否
3	危化品仓库	按规范做到了防风、防雨、防晒；地面做有防渗层，防腐、防渗效果良好；四周设有围堰。	有专人定期检查及维护	可能性小	否
